四川轻化工大学
新建学生公寓及学生服务用房项目

水土保持监测总结报告

建设单位：四川轻化工大学
编制单位：四川环水工程咨询有限公司
2019年5月

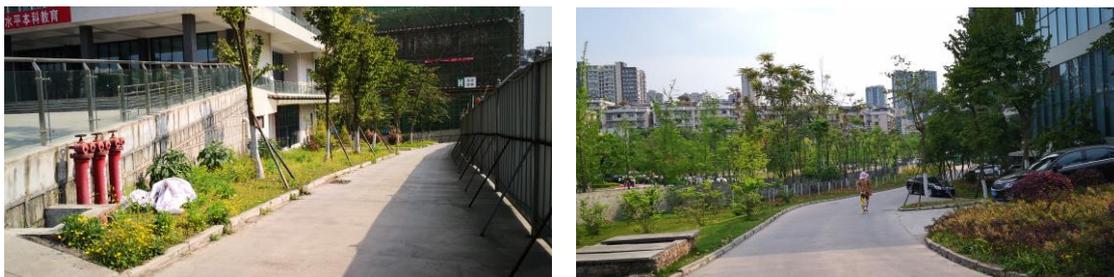
本工程剥离的表土作第四实验楼项目绿化用土，与本工程表土剥离时段接近。目前第四实验楼项目已建成投入使用，绿化效果良好，经现场调查未发现遗留水土保持问题。

第四实验楼项目绿化现状

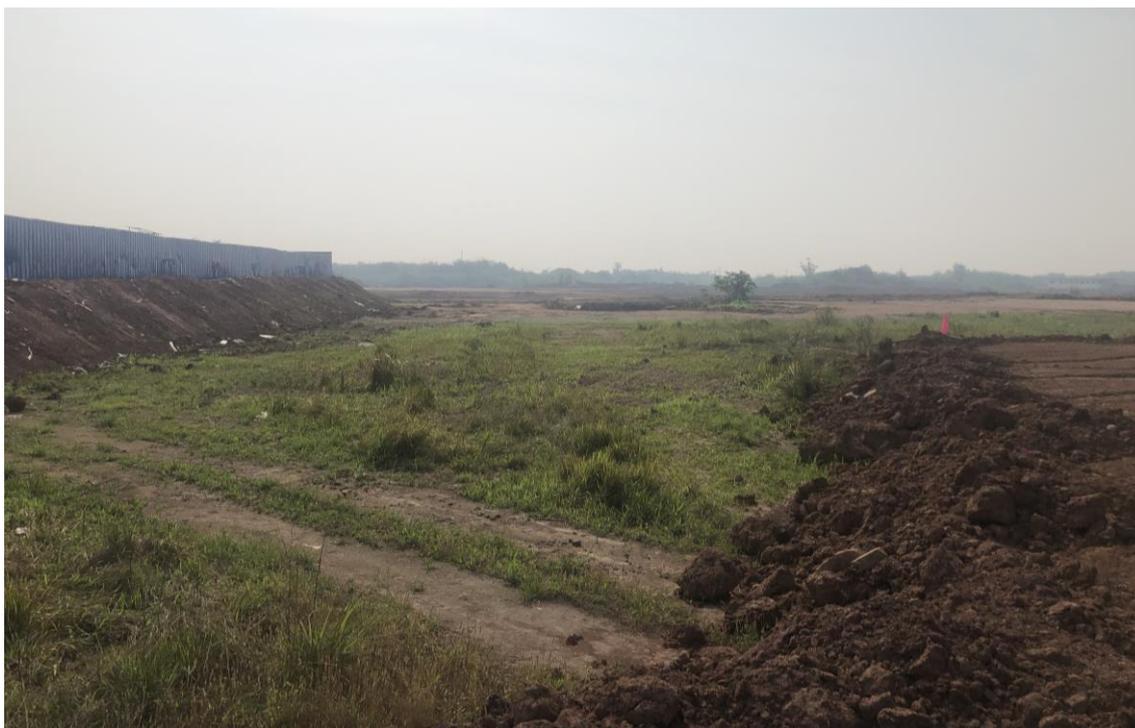
2019 年 4 月，我公司组织技术人员进行现场调查，根据园区建设计划，该场地即将进行厂房建设，目前该场地正在进行进一步回填平整，后续将进行厂房建设。本项目弃方综合利用，无永久弃渣产生，工程实际未设置永久弃渣场，临时弃渣场区已作为其他项目建设场地，故本项目不在进行弃土（石、渣）的监测。

临时弃渣场现状（正在进行场平区域，植草部分为本项目回填完毕后采取的植草绿化措施）

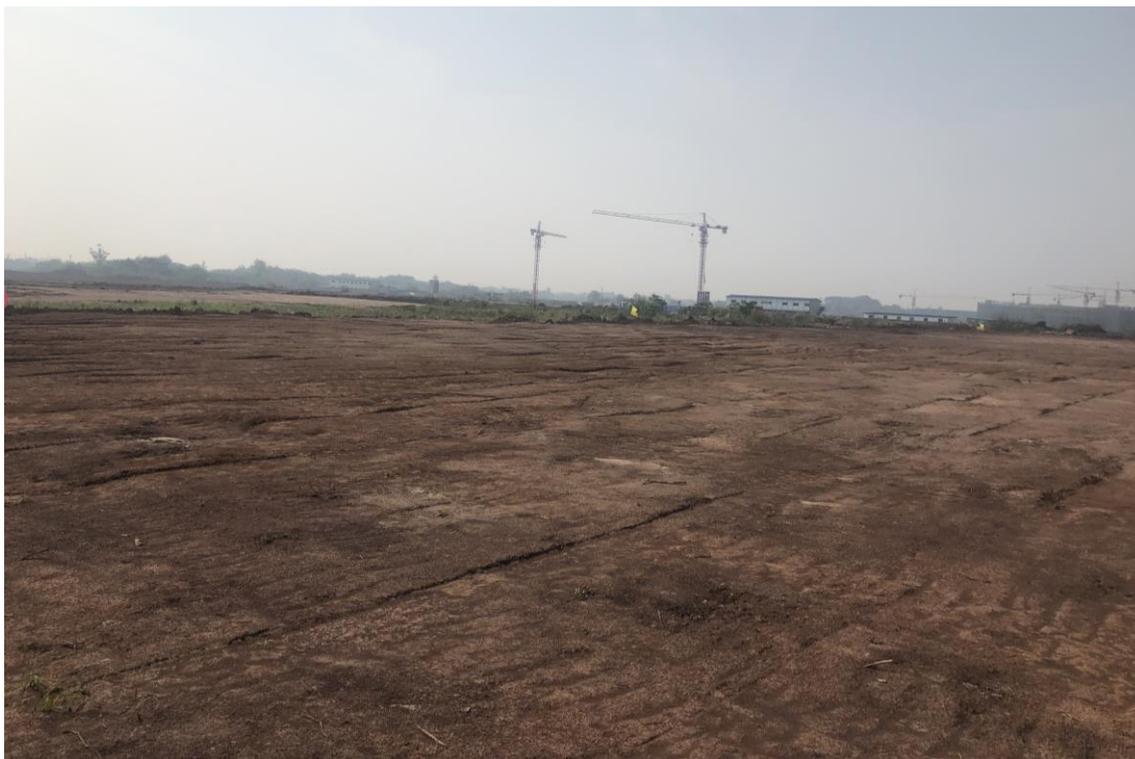
临时弃渣场现状（已完成场平部分）

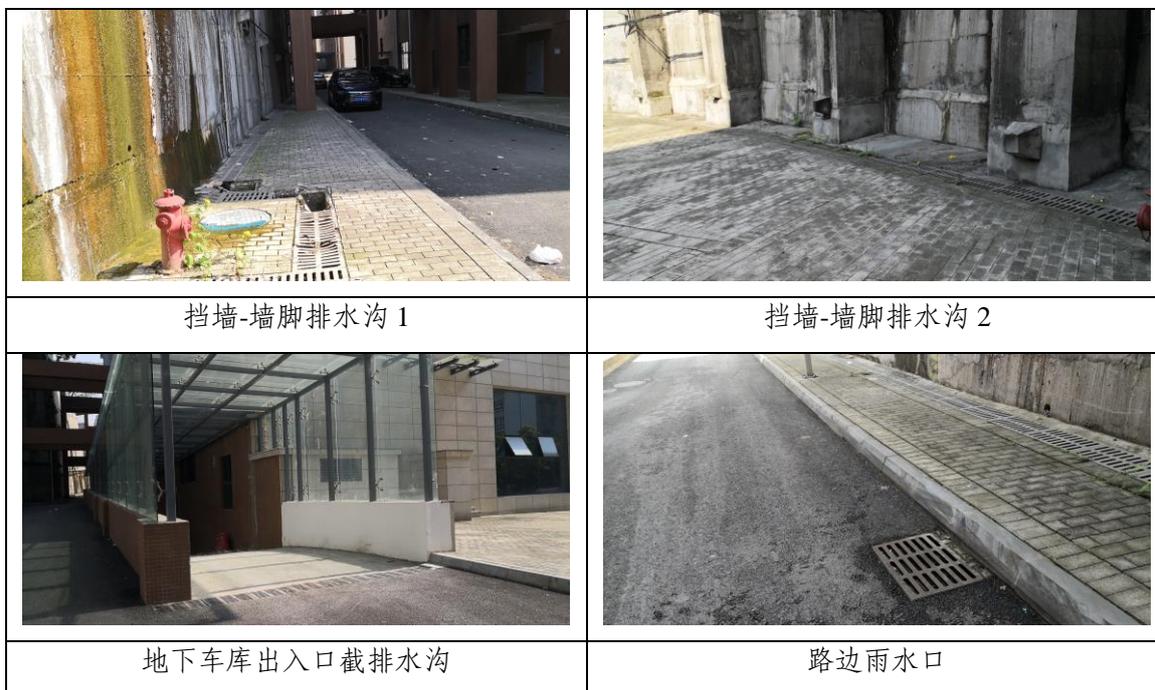
采用 HDPE 双壁波纹管，末端接入南苑街预留雨水检查井，消防通道侧雨水管总长 600.05m，其中主管 DN400，558.86m，雨水口支管 DN160，41.19m；沿线设 22 个雨水口。

东侧开挖边坡脚布置 C25 排水沟 333.29m，净空 $0.40\text{m} \times 0.40\text{m}$ ，衬砌厚 0.20m，接入消防通道侧排水管。

实际施工期剥离表土 0.15 万 m³，用于 2016 年 8 月完工的第四实验楼项目绿化覆土；本工程后期绿化覆土 0.01 万 m³，施工单位利用素填土改良后回铺至绿化工程区以满足植物生长需求，未外购表土。

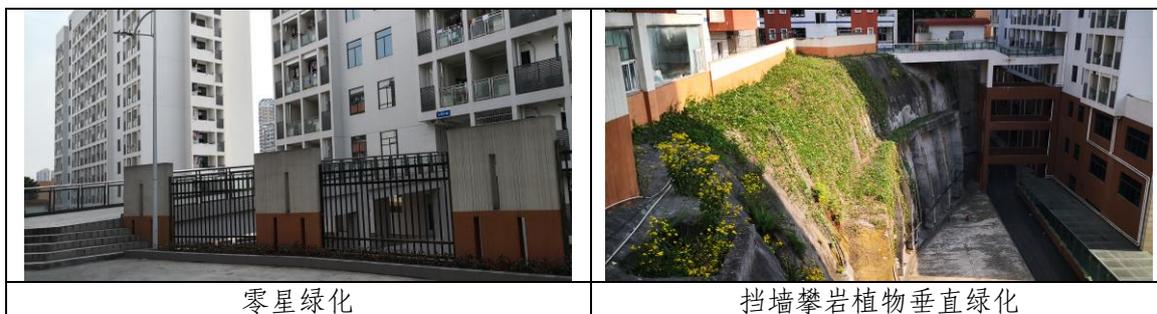
监测结果：完成植物措施面积 0.02hm^2 。

与方案设计对比分析：主体工程区的植物措施主要为主体工程的绿化措施，根据项目总布置及后期深化设计，以满足项目功能要求，主体实际实施的绿化工程量约 0.02hm^2 ，主要为建筑物周边的零星绿化，植物措施面积减少了 0.21hm^2 。
